# Fall des Monats

November 2021

**Fall-Nr.**  
FDMTM0049

**Typ**  
Tourneo Custom

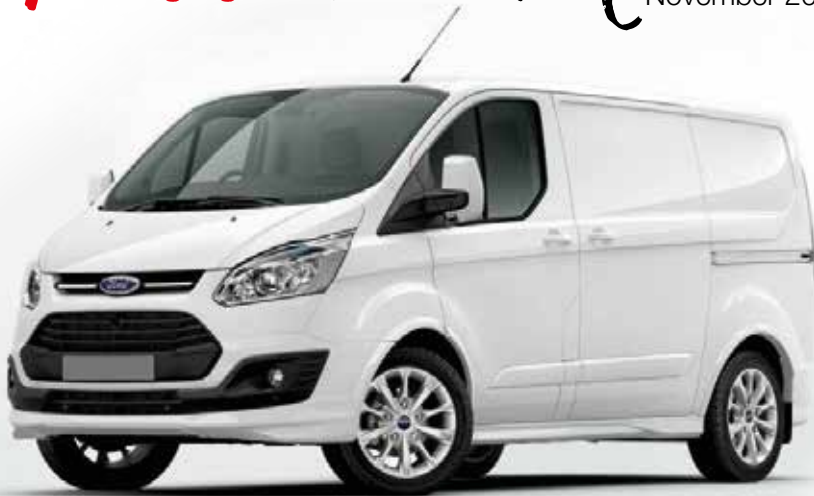
Das Bordnetzsteuergerät / der Sicherungskasten flackert und gibt Geräusche von sich.

Die Instrumentierung flackert auch hin und wieder, als hätte es zu wenig Spannungsversorgung. Der Fehler mit der Stellungsklappe in der Klimasteuerung kann nicht gelöscht werden. Vermutlich war dies nur ein Zufall und der zentrale Fehler liegt an der Bordnetzspannung. Die Istwerte ergaben keinen vollen Spannungswert von min.12 Volt. Daraufhin wurde die Fahrzeugbatterie geprüft.

Unter dem Fahrersitz waren zwei Batterien und davon war die zweite defekt. Nachdem sie ersetzt wurde, war die Spannungsversorgung am Bordnetzsteuergerät korrekt und alles funktionierte wieder einwandfrei.
